## **PROGRAM PRAC KONSERWATORSKO-PROFILAKTYCZNYCH**

### **Renowacja posadzki we wnętrzu kościoła parafialnego pw. Najświętszego Serca Jezusowego w Komarówce Podlaskiej**

**Usytuowanie:** Ks. Jana Rudnickiego 23, 21-311 Komarówka Podlaska

Kamionka, 17.07.2024

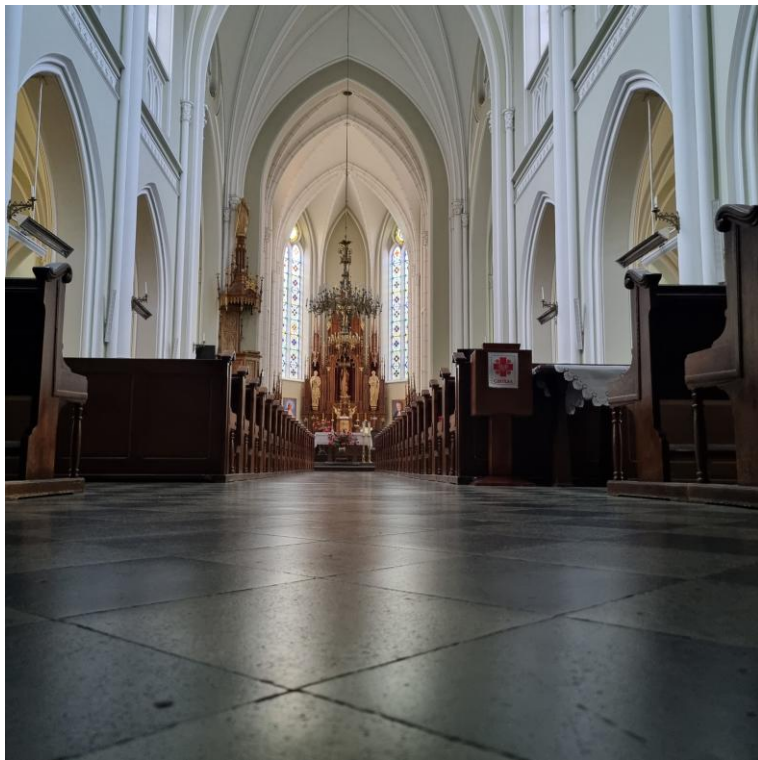
FOT. 1. Komarówka Podlaska, kościół, nawa główna z uwidocznioną posadzką, 2024.

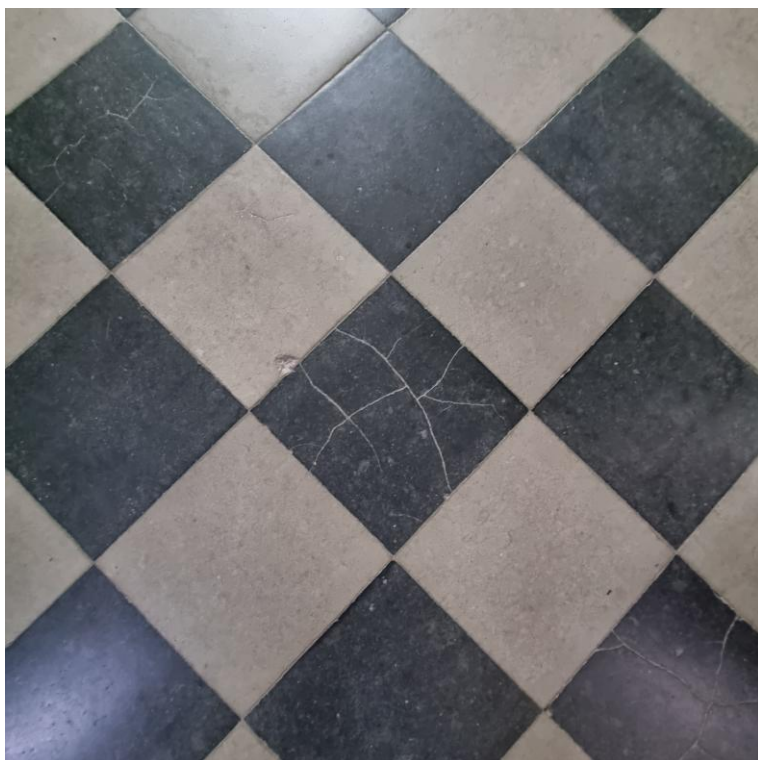
FOT. 2. Komarówka Podlaska, kościół, geometryczny wzór posadzki w karo, 2024.

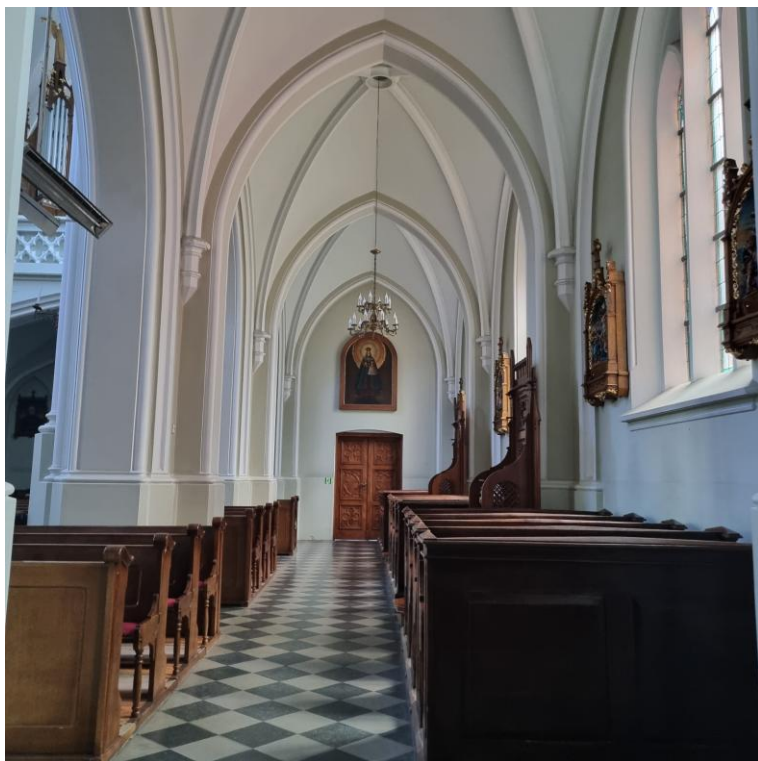
**FOT. 3. Komarówka Podlaska, kościół, posadzka, nawa boczna lewa w kierunku kruchty, 2024.**

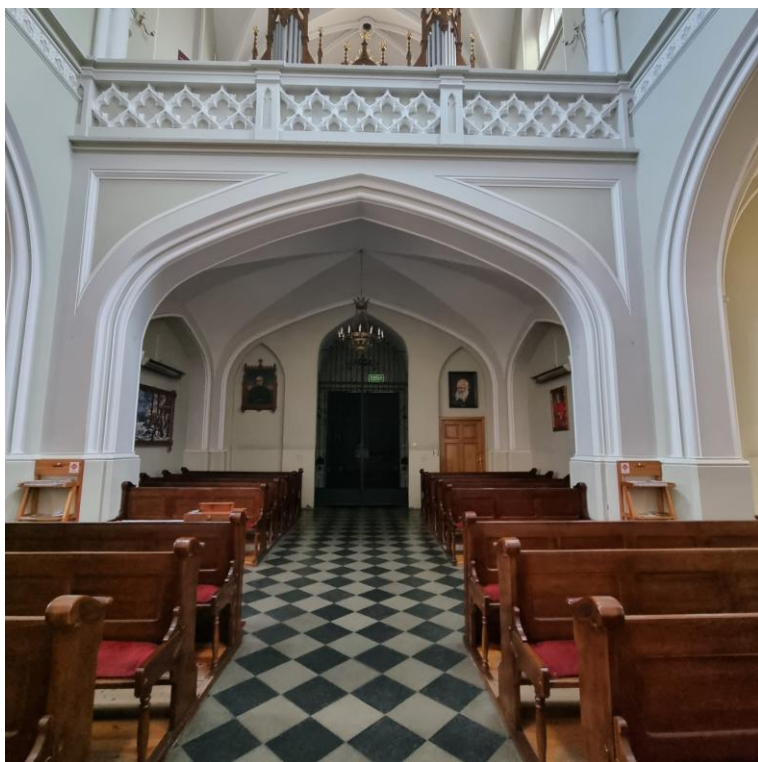
**FOT. 4. Komarówka Podlaska, kościół, posadzka, widok na posadzkę pod chórem w nawie głównej, 2024.**

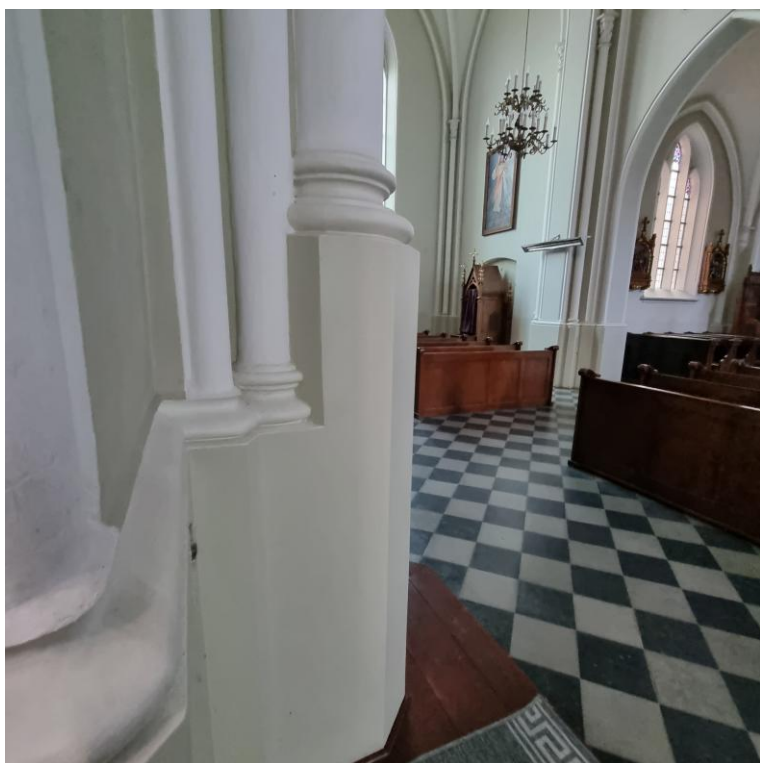
**FOT. 5. Komarówka Podlaska, kościół, widok na posadzkę w transepcie po prawej, 2024.**

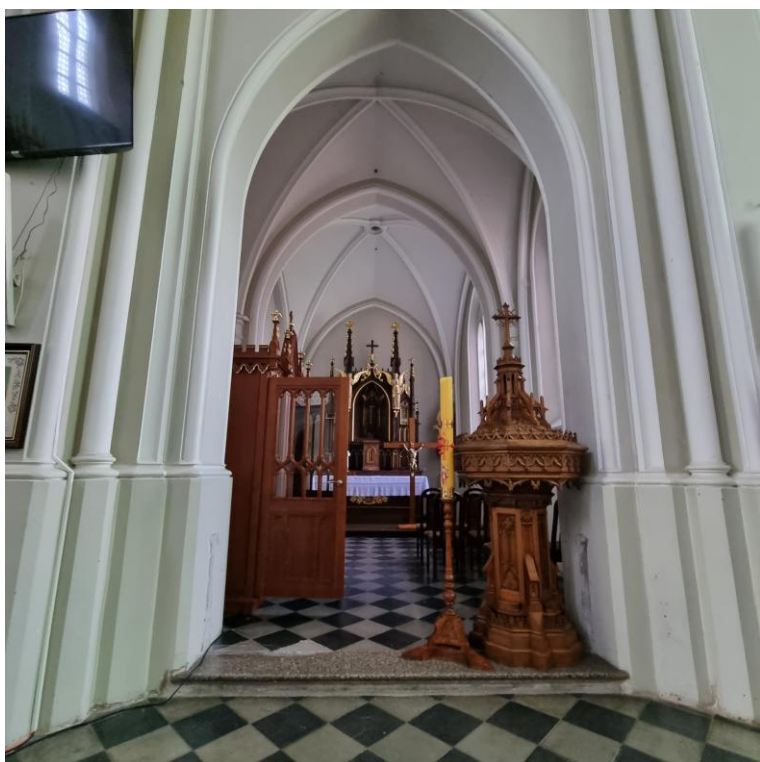
- 3.1. Zabrudzenia.
- 3.2. Zmatowienia.
- 3.3. Miejscowe spękania, rozbicia w wyniku uderzenia (spękania ślimakowate, promieniste), miejscowe ubytki.
- 3.4. W kruchcie prawej silne zabrudzenia płytek szczególnie przy ścianach oraz ruchomość i zapadnięcie kilku płytek – wejście do krypty zaślepięte deskowaniem.
- 3.5. Brak podstopnicy przy stopniu w wejściu do kaplicy prawej.

**FOT. 6. Komarówka Podlaska, kościół, wejście do kaplicy prawej, widoczna posadzka i stopień, brak podstopnicy, 2024.**

- 4.9. Uzupełnianie ubytków i braków po fugach oraz innych ubytków w płytkach.
- 4.10. Wykonanie podstopnicy w kaplicy prawej (czarny kwarcyt, granit)

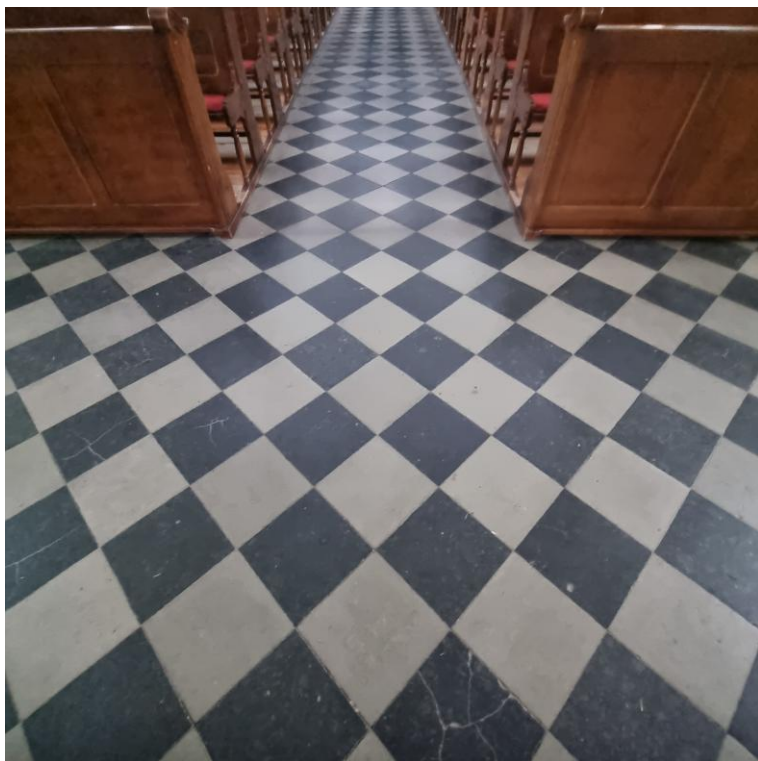
**FOT. 7. Komarówka Podlaska, kościół, posadzka w nawie głównej, 2024**

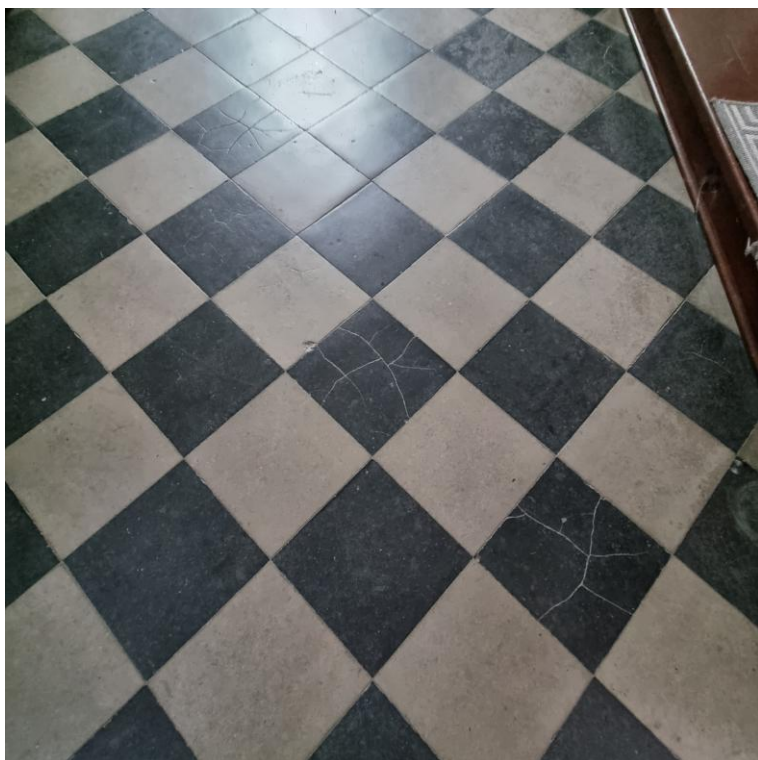
**FOT. 8. Komarówka Podlaska, kościół, posadzka w transepcie po lewej, widoczne spękania, 2024**

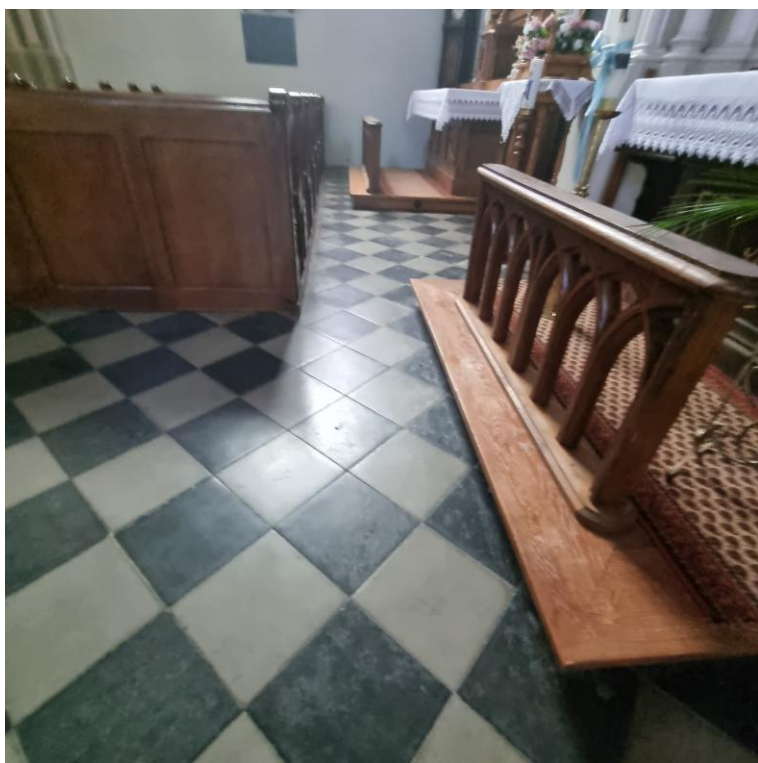
**FOT. 9. Komarówka Podlaska, kościół, posadzka, w transepcie po lewej, widoczne zmatowienia, 2024**

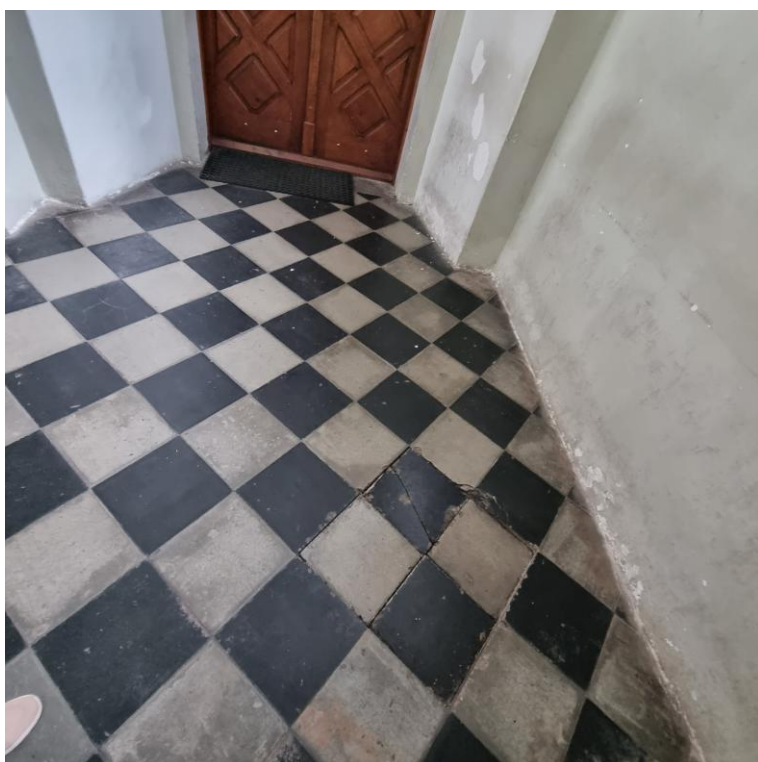
**FOT. 10. Komarówka Podlaska, kościół, posadzka w kruchcie prawej, 2024**

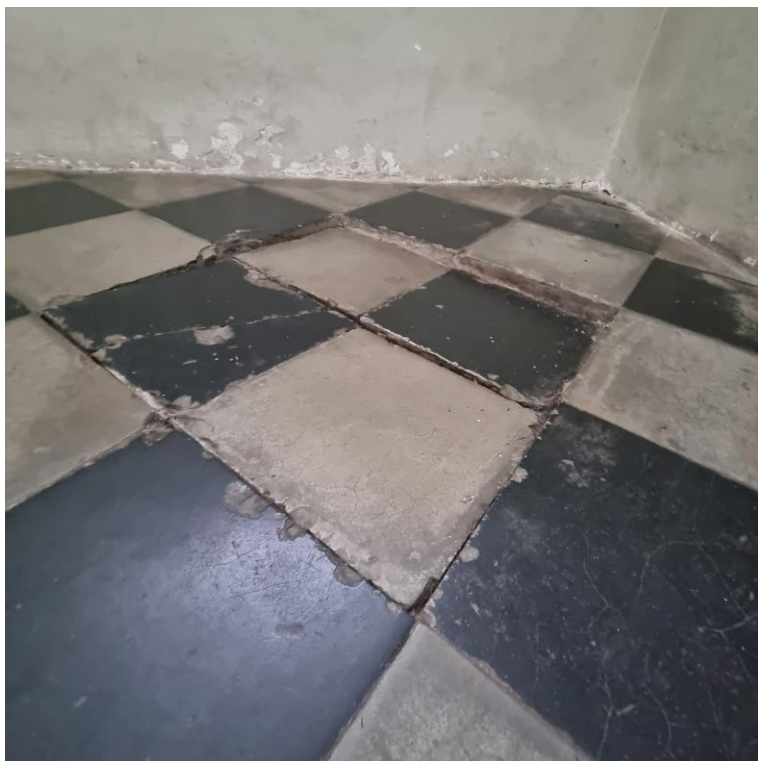
**FOT. 11. Komarówka Podlaska, kościół, posadzka w kruchcie prawej, zapadnięcie płytek w narożniku, 2024**

- 4.3. Czyszczenie chemiczne i mechaniczne posadzki przed przystąpieniem do renowacji.
- 4.4. Określenie miejsc do stabilizacji posadzki – obecnie widoczne zapadnięcie posadzki w kruchcie prawej; wykonanie niezbędnych napraw w celu osadzenia w podłożu.
