## **PROGRAM PRAC KONSERWATORSKO-PROFILAKTYCZNYCH**

**Wnętrze kościoła parafialnego pw. Najświętszego Serca Jezusowego –  
oczyszczenie ścian wewnętrznych wraz z malowaniem w pasie lamperii  
oraz wyselekcjonowanych części kościoła**

**Usytuowanie: Ks. Jana Rudnickiego 23, 21-311 Komarówka Podlaska**

**Wpis do rejestru zabytków województwa lubelskiego nr A/1372 z 24.05.1993**

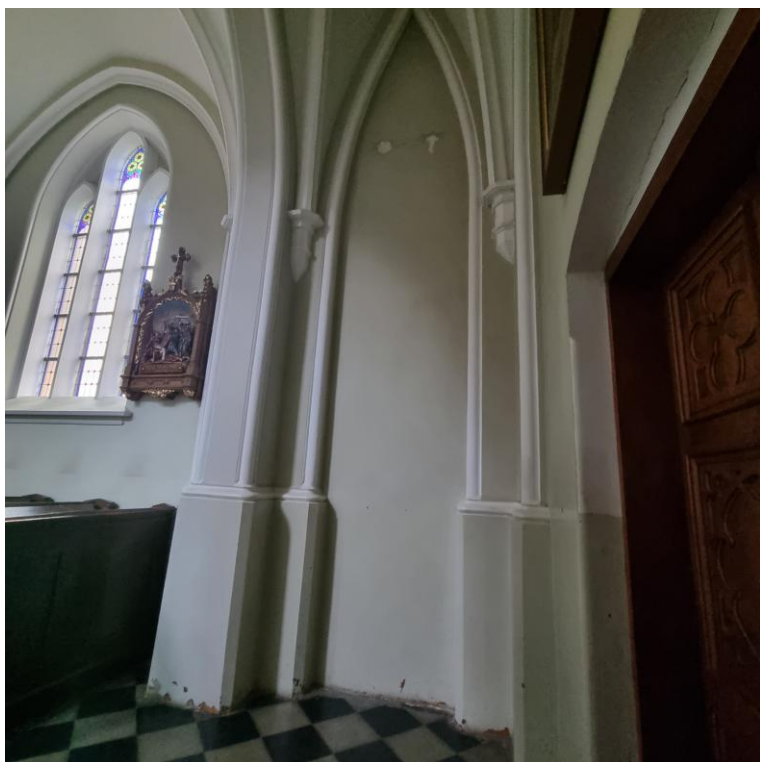
FOT. 6. Komarówka Podlaska, kościół, widok uszkodzeń malatury pod chórem po prawej stronie, 2024.

- 4.2.1.1. kruchty prawej,
- 4.2.1.2. dwóch fragmentów ścian pod chórem po prawej, zamkniętych ostrołukiem,

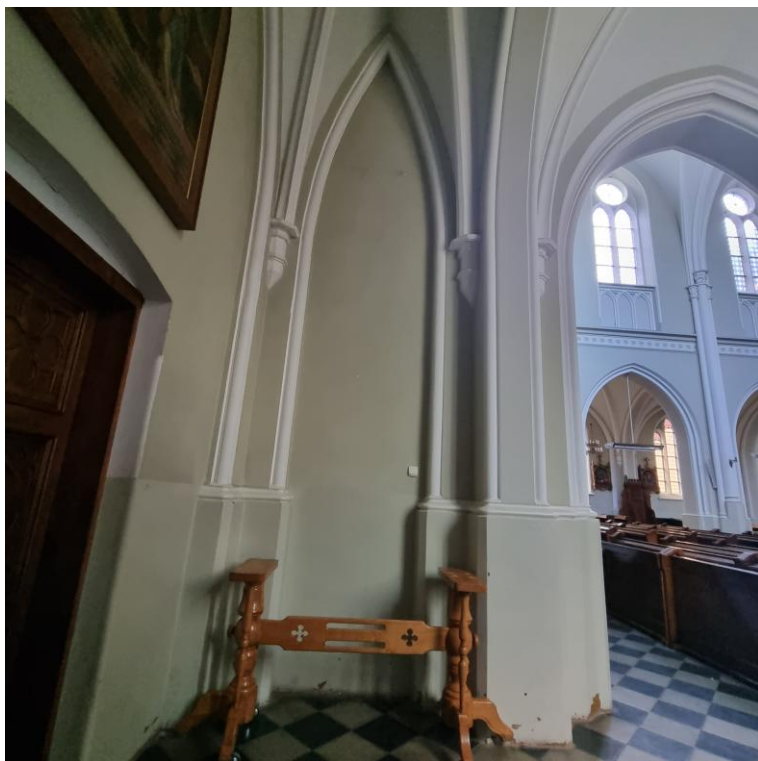
FOT. 7. Komarówka Podlaska, kościół, widok uszkodzeń malatury pod chórem po prawej stronie, 2024.

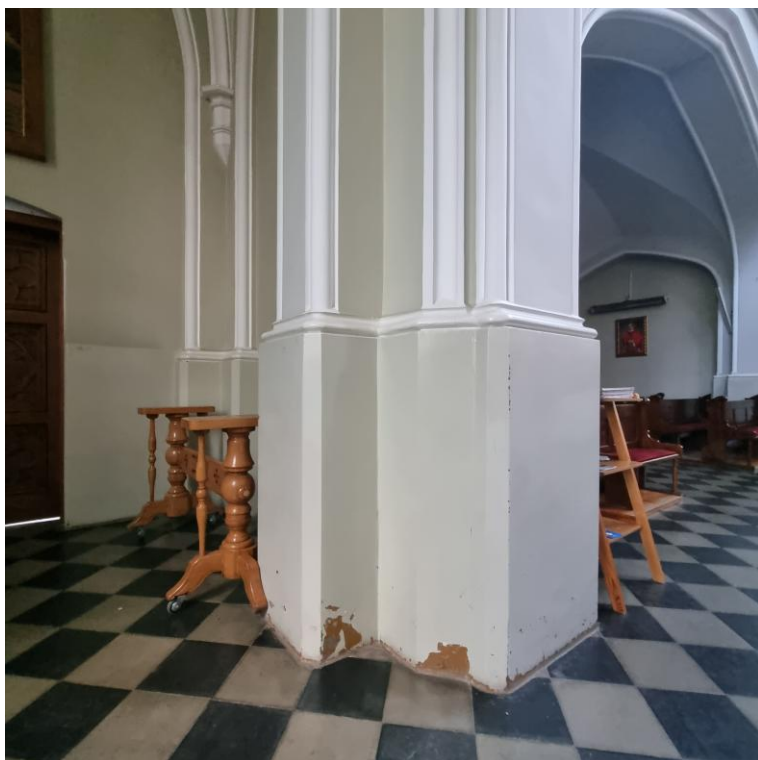
FOT. 8. Komarówka Podlaska, kościół, przykładowe uszkodzenia w partii lamperii, 2024.

- 4.2.2. Proponuje się wykonać malowanie w pasie lamperii w całym wnętrzu kościoła, z uprzednimi reperacjami tynków, ok. 312,15 mb:**
- 4.2.2.1. zmatowienie pasa lamperii mechanicznie,

- 4.2.2.2. stabilizacja tynków (wzmocnienie strukturalne, wypełnienie szczelin, wykonanie uzupełnień tynków) zgodnie z technologią przy użyciu tynków renowacyjnych,

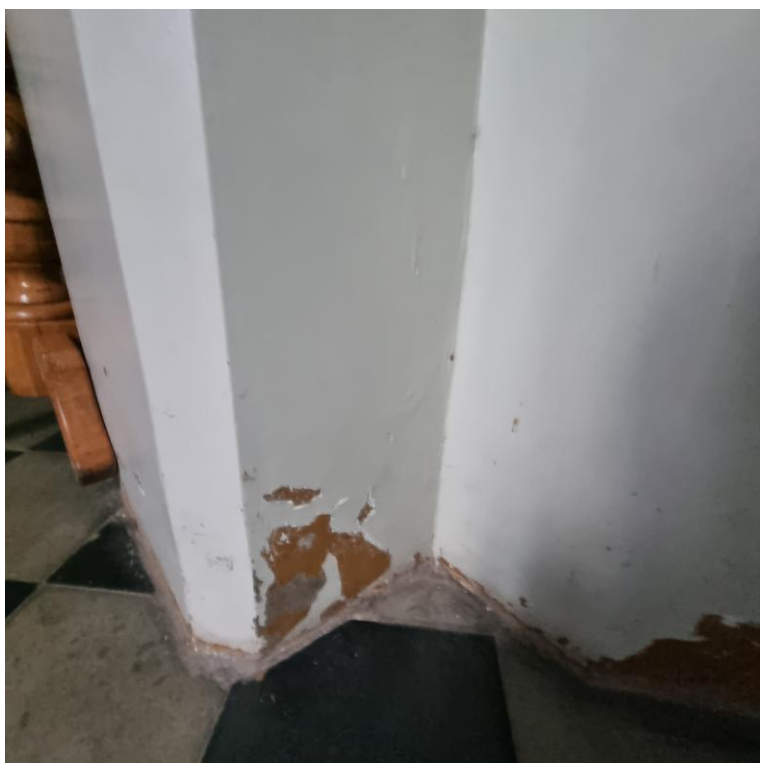
**FOT. 9. Komarówka Podlaska, kościół, przykładowe uszkodzenia w partii lamperii, 2024.**

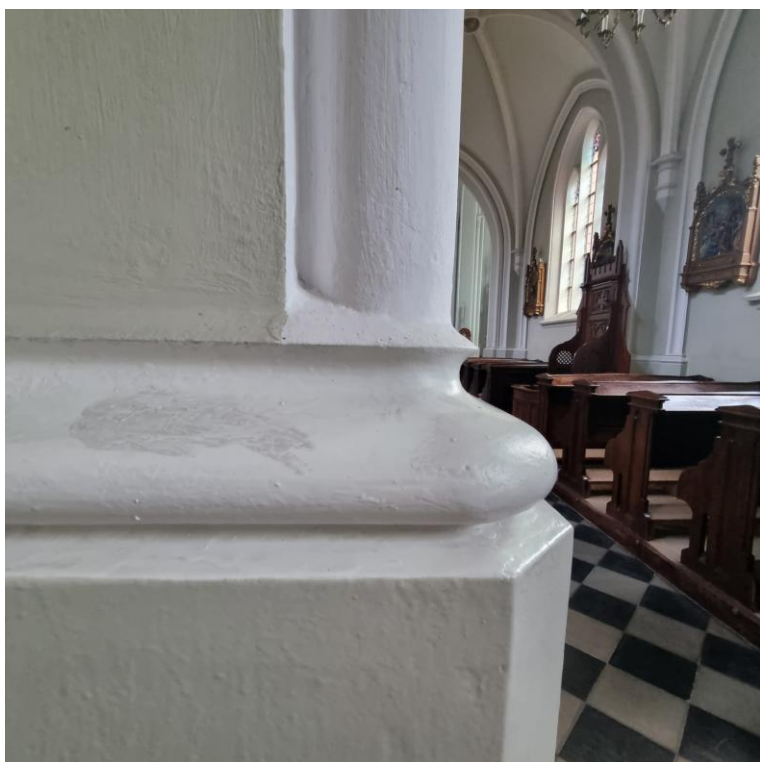
**FOT. 10. Komarówka Podlaska, kościół, przykładowe uszkodzenia w partii gzymsu nad lamperią (nieliczne), 2024.**

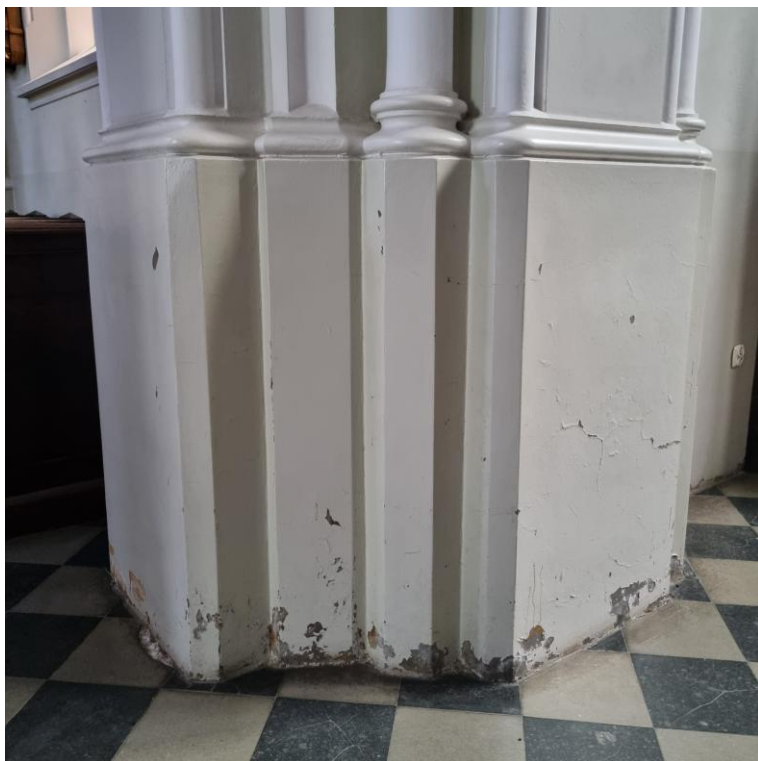
**FOT. 11. Komarówka Podlaska, kościół, przykładowe uszkodzenia w partii lamperii, 2024.**

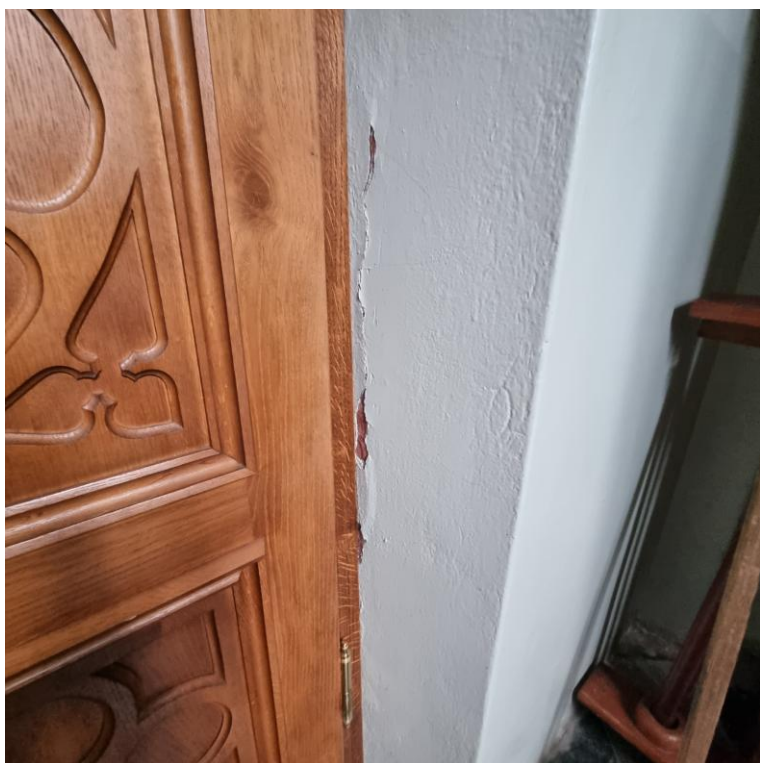
FOT. 13. Komarówka Podlaska, kościół, kruchta lewa, ubytki w gładzi drzwiowych, 2024.

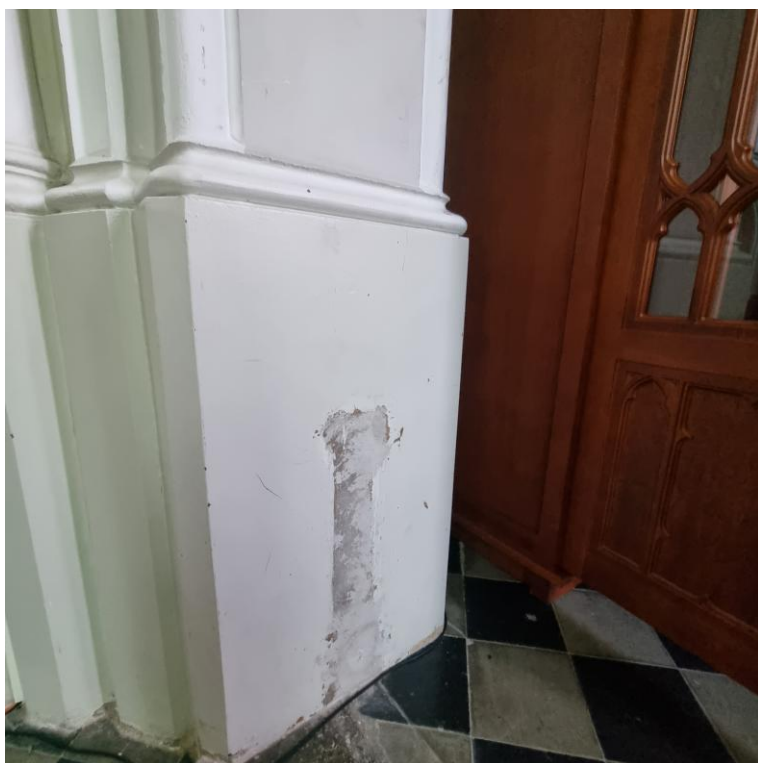
**FOT. 15. Komarówka Podlaska, kościół, ubytki tynku po zdemontowaniu balustrady w kaplicy prawej (podobne uszkodzenia również po stronie prawej), 2024.**

- 4.2.1.3. kaplicy prawej,
  - 4.2.1.4. zakrystii prawej,
  - 4.2.1.5. zakrystii lewych z przedsionkiem (w obrębie mazerowanych drzwi szafy wnekowej wykonać oczyszczenie mechaniczno-fizyczne, uzupełnienia ubytków i scalenie kolorystyczne zgodnie z technologią wykonanego mazerowania, zabezpieczyć powierzchnie przed malowaniem wnętrza,

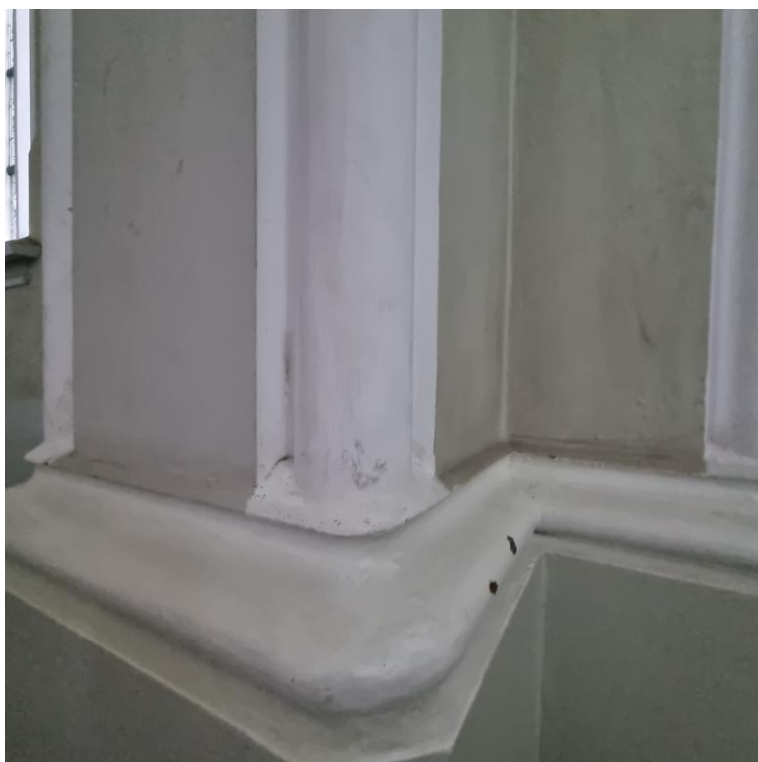
**FOT. 16. Komarówka Podlaska, kościół, ubytki na ścianach w kaplicy prawej, 2024.**

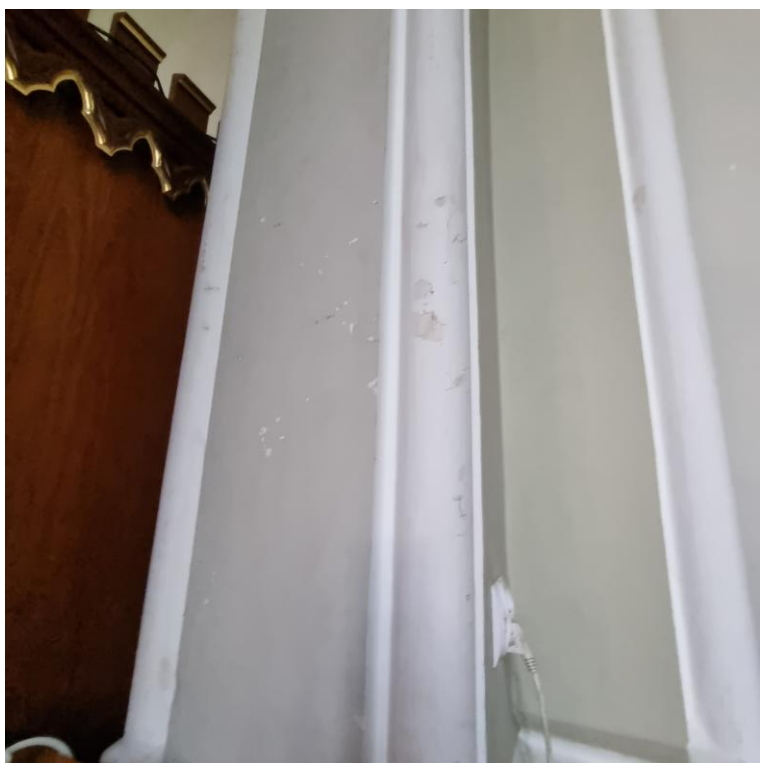
**FOT. 17. Komarówka Podlaska, kościół, ubytki na ścianach w kaplicy prawej, 2024.**

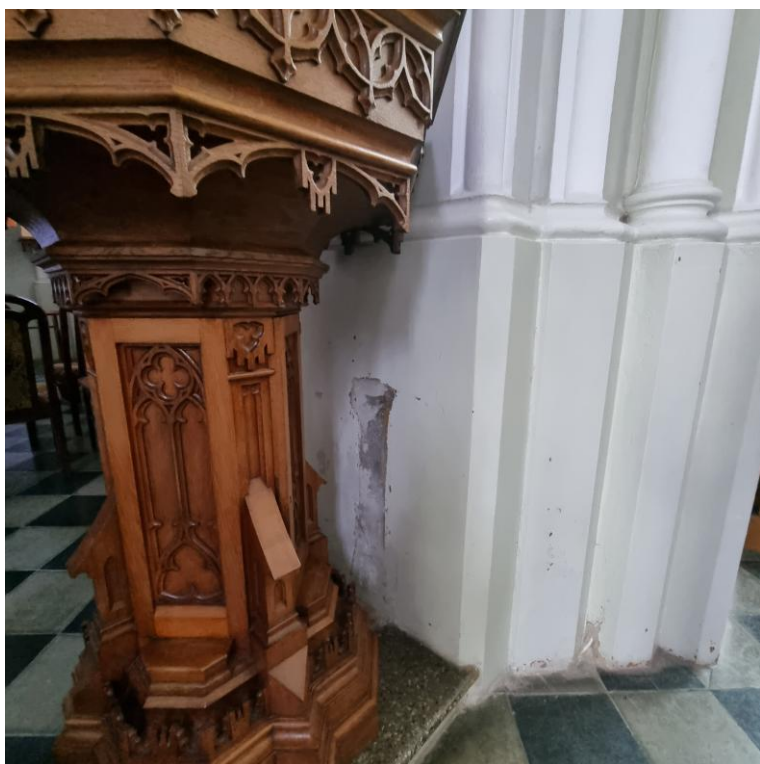
**FOT. 18. Komarówka Podlaska, kościół, ubytki w pasie lamperii w pobliżu ambony, 2024.**

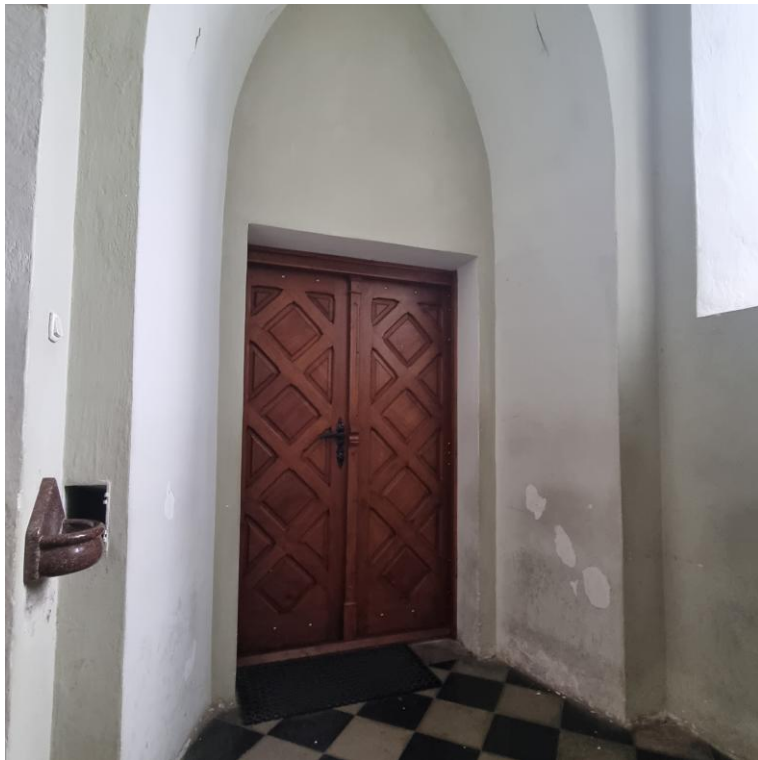
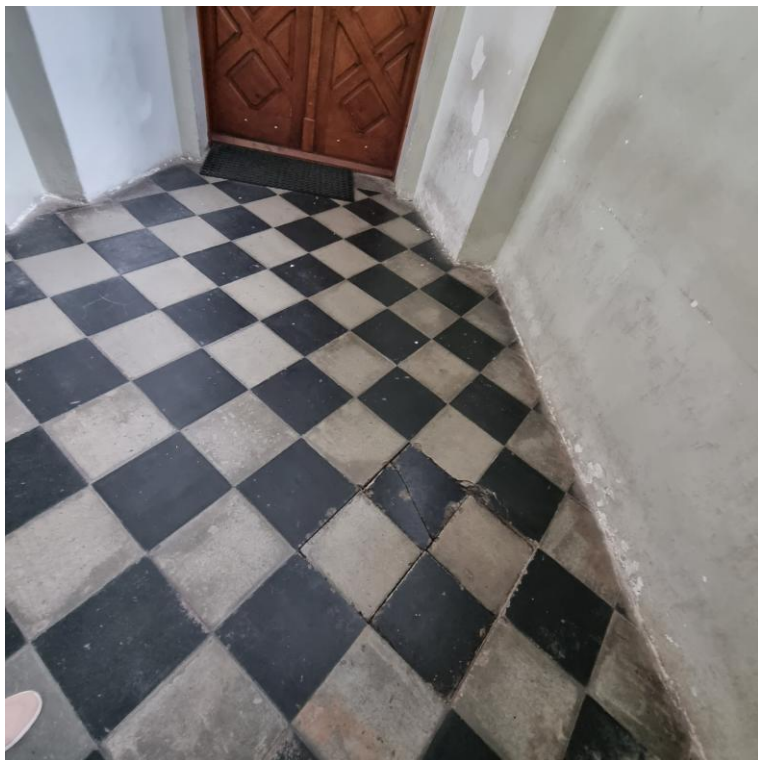
FOT. 19., FOT. 20 Komarówka Podlaska, kościół, ubytki na ścianach w kruchcie prawej, 2024.
