## **PROGRAM PRAC KONSERWATORSKO-PROFILAKTYCZNYCH**

### **Renowacja posadzki we wnętrzu kościoła parafialnego pw. Najświętszego Serca Jezusowego w Komarówce Podlaskiej**

**Usytuowanie:** Ks. Jana Rudnickiego 23, 21-311 Komarówka Podlaska

Kamionka, 17.07.2024

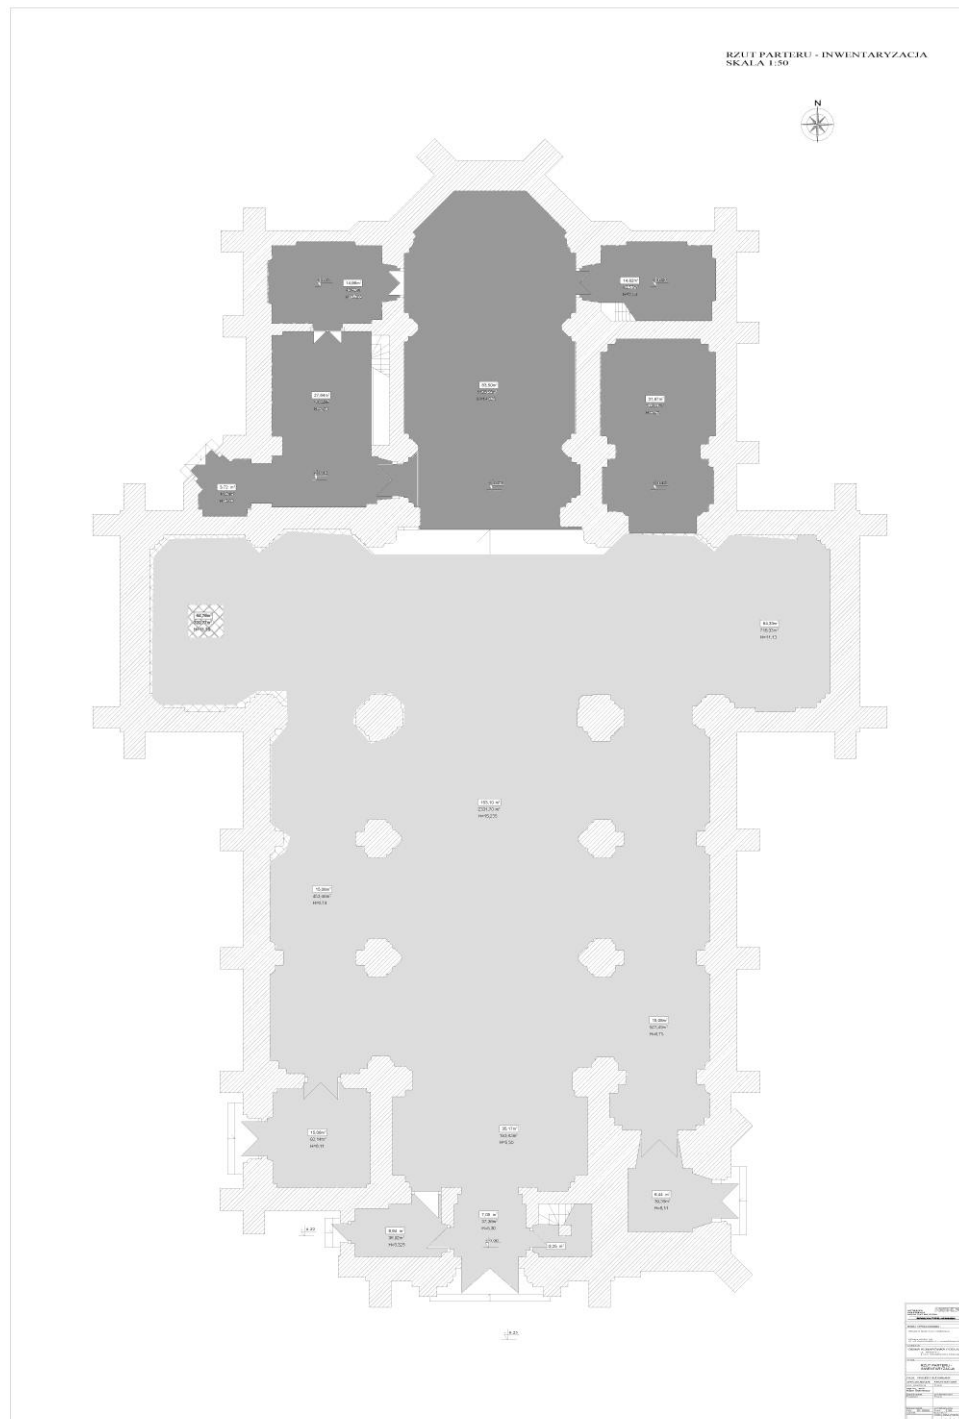
**ZaŁ. 1. Rzut wnętrza kościoła z zaznaczeniem posadзки z podziałem na część prezbiterium, z zakrystiami i kaplicą oraz część nawową z transeptem.**
